## Der Bergsturz von Goldau 1806 – Versagensmechanismen in wechsellagernden Konglomeraten und Mergeln

### The 1806 Goldau rock slide: failure mechanisms in interbedded conglomerates and marls

K. THURO<sup>1</sup>, CH. BERNER<sup>2</sup>, E. EBERHARDT<sup>3</sup>

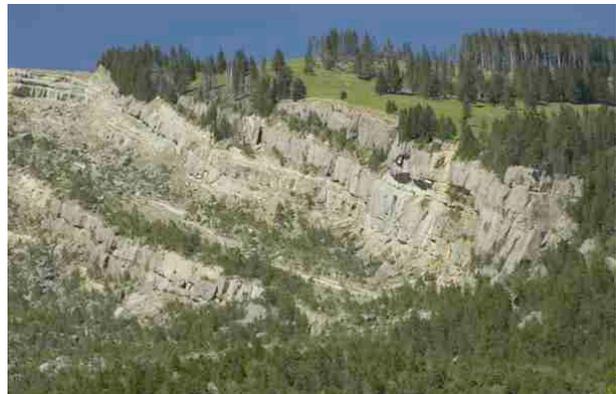
Fig. 3: Gleitfläche und Konglomeratbänke an der östlichen Begrenzung des „Bergsturzes“ vom Rossberg.

Fig. 3: Sliding plane and conglomerates at the eastern scarp of the Rossberg slide.

Der Rossberg besteht aus einer Wechselfolge von Tonmergel- und Sandsteinbänken mit mächtigen Nagelfluh- (d.h. Konglomerat-) Bänken der Unteren Süßwassermolasse USM (VOGEL & HANTKE 1988, HEIM 1932, Fig. 3 & Fig. 4). Das sedimentologische Modell ist das eines alluvialen Fächers mit grobkörnigen Rinnenfüllungen und Muren sowie feinkörnigen und feinstkörnigen Stillwasserbereichen. Im Bereich der schräg gestellten, subalpinen Molasse fällt die Schichtung hier mit im Mittel  $20^\circ$  im Abrissbereich nach Süden ein, im Talbereich mit  $15^\circ$ . Im Abrissbereich am Grat zwischen Gnippen und Rossberg wurden bis zu  $27^\circ$  gemessen. Gegenüber der Darstellung von HEIM 1932 (Fig. 8) weist insbesondere die genaue Kartierung der östlichen Abbruchwand (Fig. 10) eine wesentlich komplexere Struktur auf.

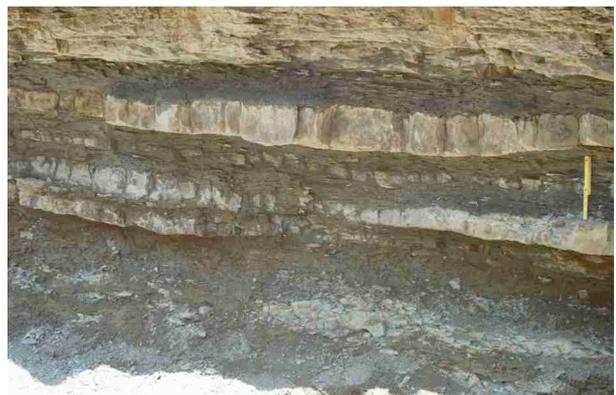
Fig. 4: Detail einer Sandstein-Mergel-Wechselfolge.  
Fig. 4: Detail of interbedded marls and sandstones.

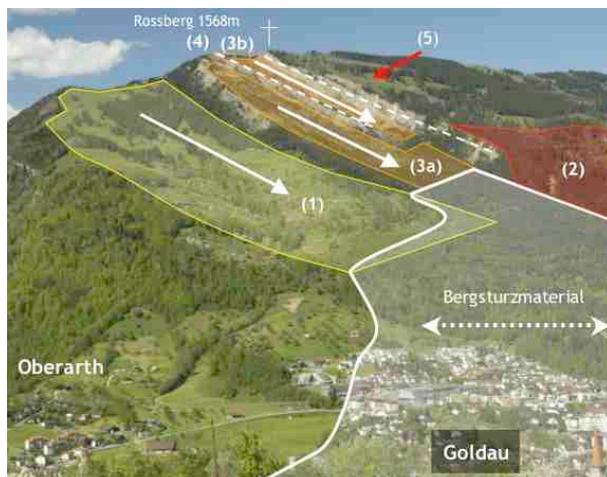
Fig. 5: Treppenartig gestufte Gleitflächen am Rossberg mit (1) prähistorischer Rutschung (2) Röthener Rutschung von 1222 (3) „Bergsturz“ von 1806 (4) Felsrutschung von 2002 (5) künftiges Ereignis? Goldau liegt heute auf Bergsturzmassen.

Fig. 5: Stepped sliding planes at the Rossberg (1) pre-historic slide (2) 1222 Röthen slide (3) 1806 rock slide (4) rock slide 2002 (5) future event? Debris material in the village of at Goldau.

In Fig. 5 sind die entsprechend des Einfallens der Konglomeratbänke abgestuften Gleitflächen am Rossberg zu sehen. Dabei baut die prähistorische und mit ca. 100.000 m<sup>3</sup> Material vermutlich größte Rutschung die Wasserscheide zwischen Zuger See und Lauerzer See auf. Die Röthener Rutschung von 1222 (nach historischen Quellen, früher auf 1354 datiert), ist mit weniger als 20.000 m<sup>3</sup> deutlich kleiner als der sog. „Bergsturz“ von Goldau 1806. Kleinere Ereignisse wie Felsstürze (beschrieben von 1970) oder die Rutschung, die am 15. Oktober 2002 beobachtet werden konnte, zeigen die ständige Aktivität in diesem Gebiet.

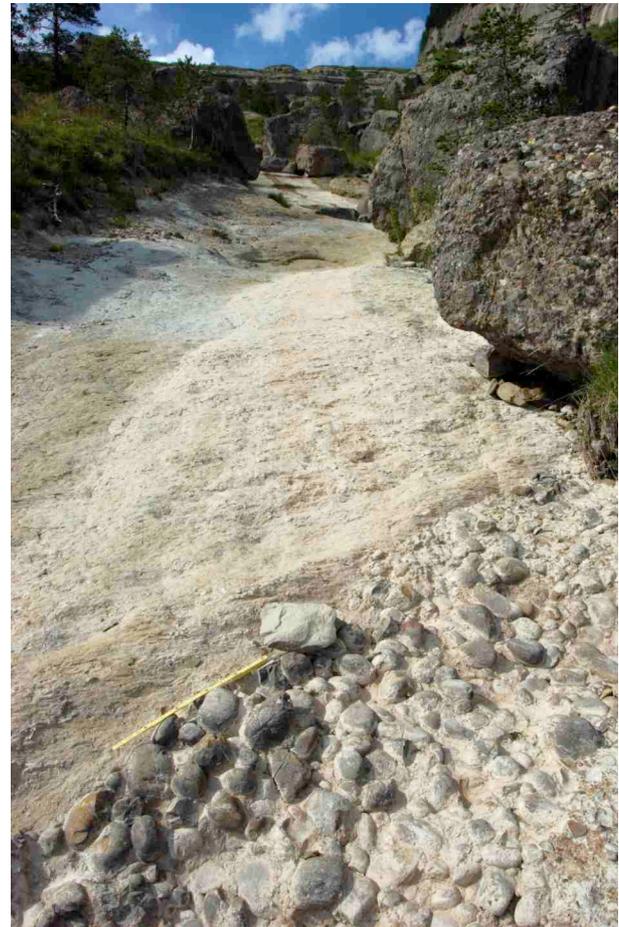
Fig. 6: Blick in Richtung Abrissnische. Die höhere Gleitfläche (3b in Fig. 5) liegt im oberen Teil in Mergeln, im unteren Bereich durchschneidet sie Konglomerate.

Fig. 6: View upwards in direction of the main scarp. The upper part of the sliding surface (3b in Fig. 5) is located in marls, the lower part intersects conglomerates.

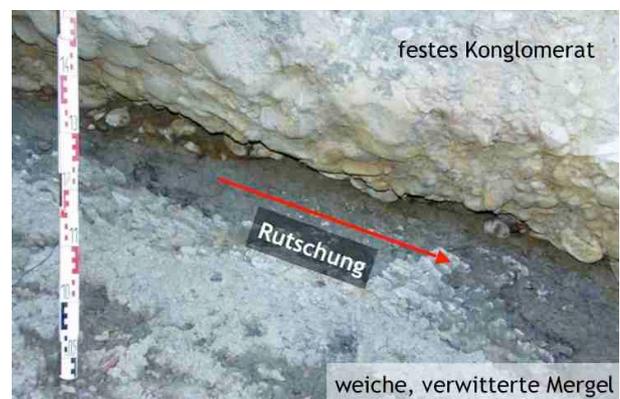
Fig. 7: Kontakt Konglomerat auf Mergel. Die Rutschfläche entwickelt sich in dem oberen, stark verwitterten Teil des Mergels.

Fig. 7: Conglomerate – marl contact. The failure plane develops in the upper highly weathered part of the marl.

In den Mergeln kommt es – insbesondere durch chemische Verwitterungsprozesse – nachweislich zu einer Entkalkung und daher Umwandlung in kalkärmere Tonschluff-Gemische. Damit einhergehend ist eine signifikante Erniedrigung der Kohäsion und Reibung (BERNER 2004). Die Versagensfläche liegt daher in den verwitterten (entkalkten) Mergeln an der Grenze stark verwittert / wenig verwittert (Fig. 7). In den Konglomeraten wurden treppenartige und muschelförmige Abrissmechanismen beobachtet. Dies spricht für einen Sprödbbruchmechanismus, der insbesondere durch eine Scher-/ Zugbeanspruchung aufgetreten ist. Eine weitergehende Diskussion der geotechnischen Parameter würde den vorgegebenen Rahmen hier sprengen.

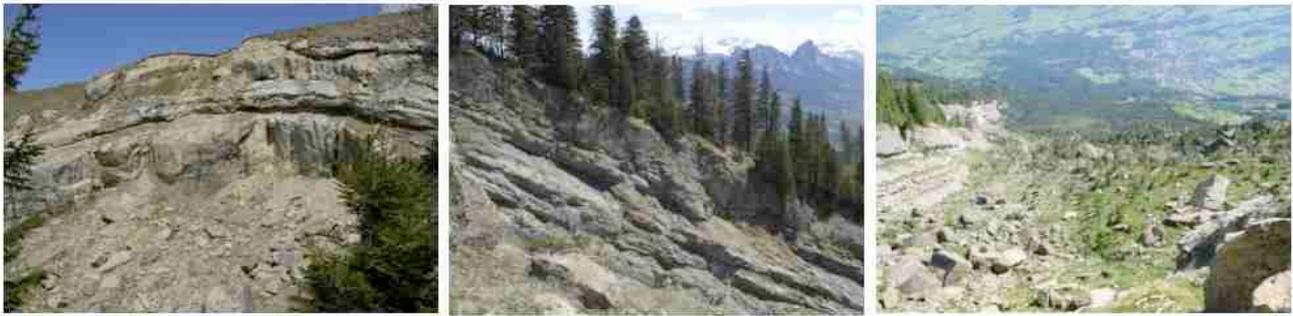
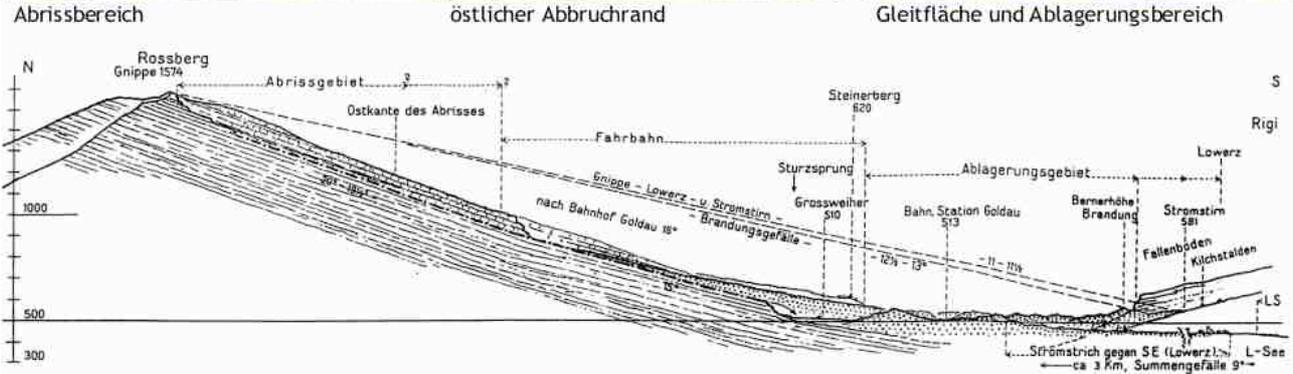
Fig. 8: Profilschnitt durch die Gleitbahn und östliche Abrisswand der Felsrutschung (des „Bergsturzes“) von Goldau (HEIM 1932) mit Bildern vom Abrissbereich, östlichem Abbruchrand sowie Gleitfläche und Ablagerungsbereich.  
 Fig. 8: Section through the sliding plane and eastern scarp of the Goldau rock slide (HEIM 1932) with photos showing the upper (left) and eastern scarps (middle) as well as the sliding plane down to the accumulation zone (right).

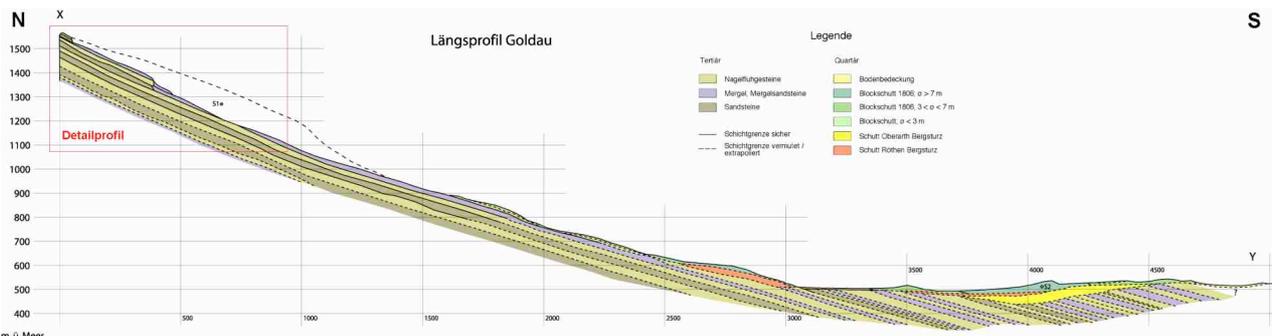
Fig. 9: Aktueller Profilschnitt durch die Gleitbahn der Felsrutschung (des „Bergsturzes“) von Goldau (BERNER 2004).  
 Fig. 9: Actual section through the sliding plane of the Goldau rock slide (BERNER 2004).

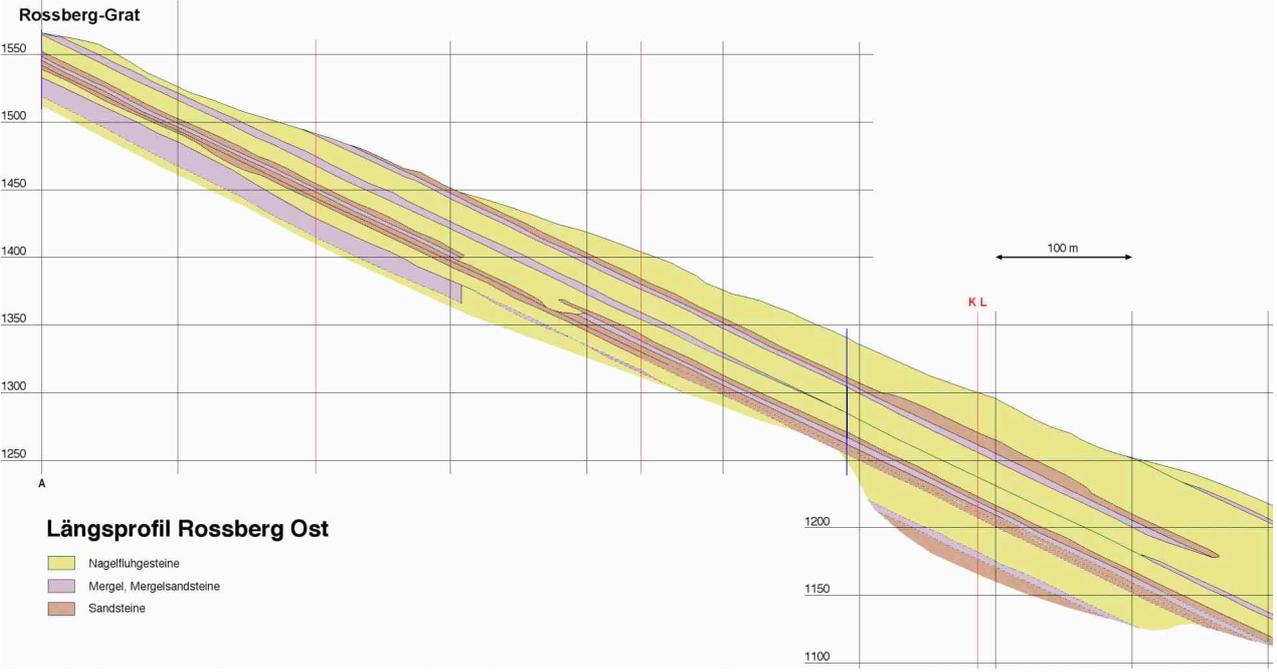
Fig. 10: Detaillierter Profilschnitt durch die östliche Abrisswand der Felsrutschung von Goldau 1806 (BERNER 2004). Weiße Basis = Basis der Rutschung.  
 Fig. 10: Section through the eastern scarp of the Goldau rock slide (BERNER 2004). White bottom = basis of the slide.

fläche durch die Konglomerate hindurch entwickelt haben. Die Mergellagen ziehen in der Regel nicht, wie von HEIM (1932) angenommen, bis ins Tal durch (Fig. 10).

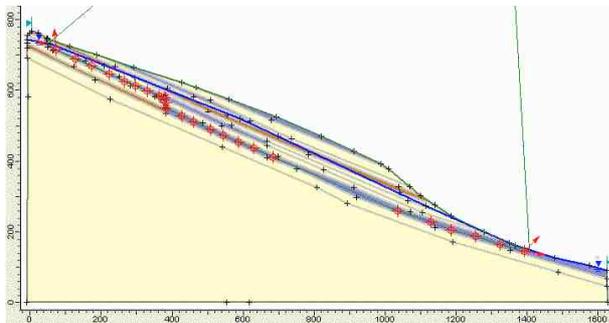
Fig. 11: Resultat der Standsicherheitsberechnung mit angenommener Gleitfläche lediglich durch den Mergel unter Porenwasserdruck. Dieses Modell ist aufgrund der niedrigen Reibung & Kohäsion nicht stabil (FS=0.96).  
Fig. 12: Result of limit equilibrium analysis with rupture plane through weathered marls under pore water pressure. This szenario is unstable due to the low cohesion / friction angle of the marl (FS=0.96).

Eine erste Modellierung mit einem einfachen Grenzgleichgewichts-Code (Slide<sup>®</sup>, www.RocScience.com) zeigt wie erwartet ein Versagen in den verwitterten Mergeln erst bei hohem Porenwasserdruck (Fig. 11).

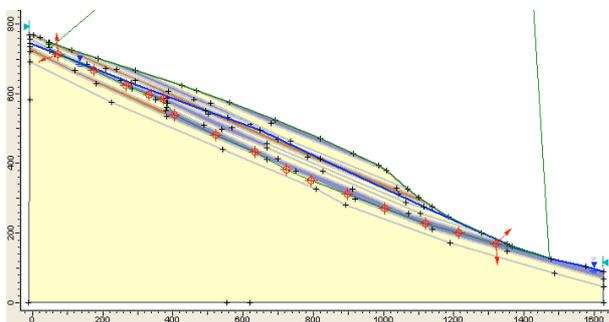
Fig. 12: Resultat der Standsicherheitsberechnung mit angenommener Gleitfläche durch Mergel und Konglomerate unter Porenwasserdruck. Dieses Modell ist aufgrund der hohen Festigkeit der Konglomerate stabil (FS=1.8).  
Fig. 12: Result of limit equilibrium analysis with rupture plane through marls and conglomerates under pore water pressure. This szenario is stable due to the high shear strength of the conglomerate (FS=1.8).

Die Geländeuntersuchungen zeigen jedoch einen kombinierten Mechanismus: im oberen Teil der Gleitfläche ein Versagen entlang der stark verwitterten, in Kohäsion und Reibung herabgesetzten Mergeln, im unteren Teil ein Sprödbbruchversagen mit einem progressiven Bruch in den Konglomeraten. Bei diesem Szenario reicht diese einfache Modellierung noch nicht aus, um ein befriedigendes Ergebnis zu erhalten (Fig. 12), da mit dem Programm „Slide“ kein Versagen herbeigeführt werden kann. Die Modellierung soll nun in Form einer Doktorarbeit mit verschiedenen Codes, beginnend mit UDEC<sup>®</sup> und PFC<sup>2D</sup> (www.Itasca.com), fortgeführt werden.

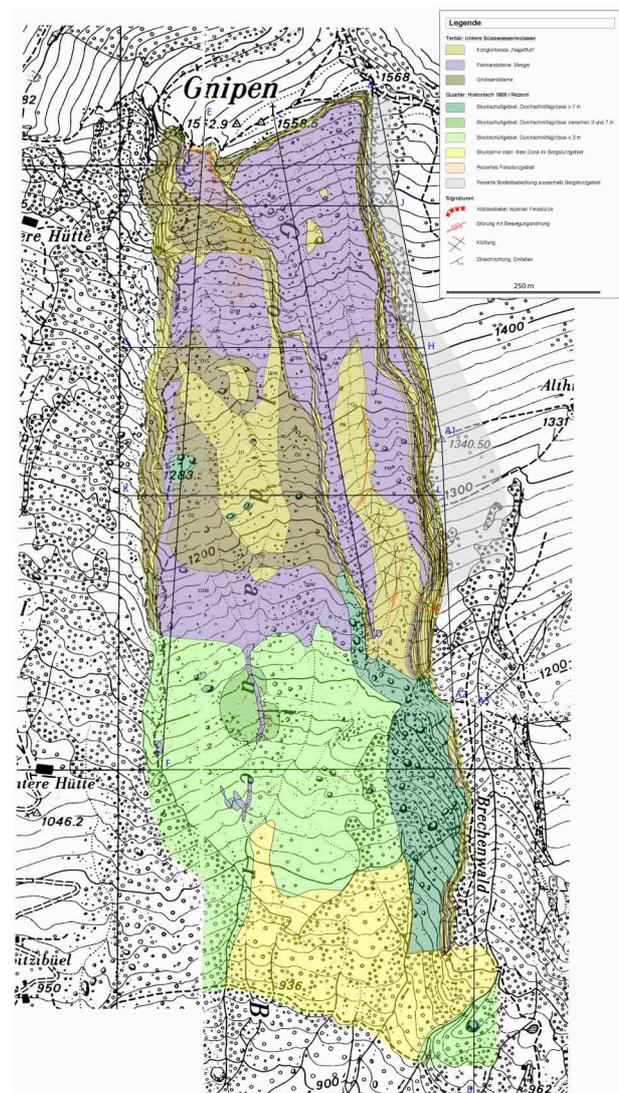
Fig. 13: Detailkarte des Abriss- und Gleitbereichs (M 1:5.000) des Goldauer Bergsturzes (BERNER 2004).  
Fig. 13: Detailed map of the scarp region and sliding plane (1: 5,000) of the Goldau rock slide (BERNER 2004).

Diese Angaben sollen im Zuge eines kinematischen Modells der Rekonstruktion der Rutschung dienen. Der obere Bereich der Gleitfläche wurde im Maßstab 1: 5.000 detaillierter kartiert (Fig. 13). Dabei wurden die Phänomene im Hinblick auf ihr Gefährdungspotential aufgenommen. Die nachfolgenden Figuren zeigen beispielhaft Prozesse des Toppling, des Rutschens und Stürzens, sowie des Kriechens bzw. Fließens.

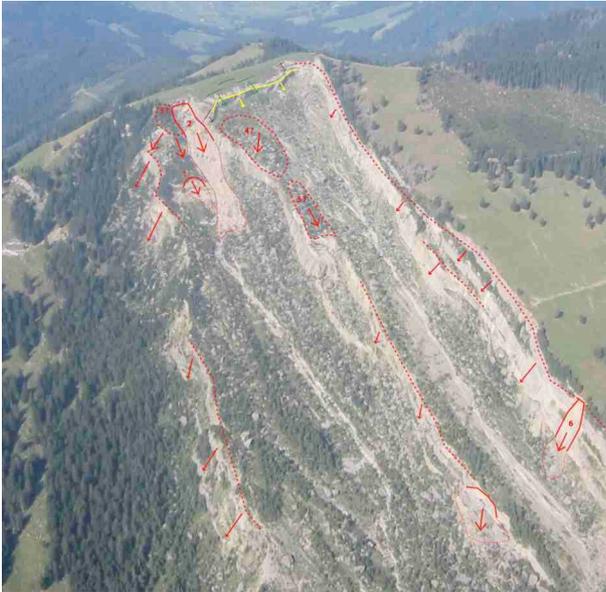
Fig. 14: Luftansicht einiger aktueller und potentieller Ereignisse mit hohem Gefahrenpotential in der Abrissnische des Goldauer Bergsturzes (Luftbild: Sturzenegger).  
Fig. 14: Aerial view of actual and potential events with high hazard impact in the scarp region of the Goldau rock slide (Aerial photo: Sturzenegger).

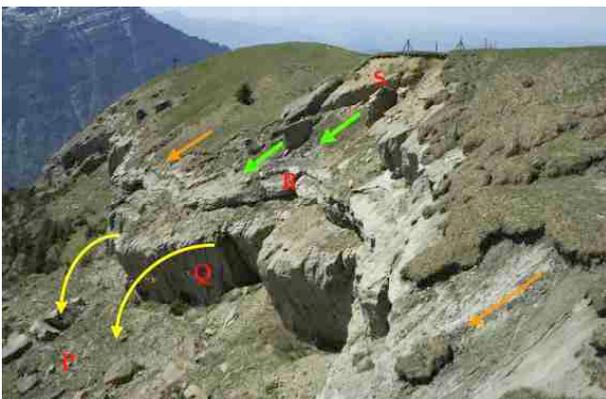
Fig. 15: Darstellung aller risikorelevanten Prozesse im Gratbereich. Gelber Pfeil: Toppling, starke Intensität. Grüner Pfeil: Kriechen, Gleiten und Stürzen von Festgestein und einzelnen Blöcken, mittlere Intensität. Oranger Pfeil: Langsames Abgleiten von Lockermaterial auf Mergelschicht, schwache bis mittlere Intensität. Im rechten unteren Bildrand in fortgeschrittenem Stadium. (Gipfelkreuz = Gnippen).

Fig. 15: Relevant processes at the ridge. Yellow arrow: Toppling, high intensity. Green arrow: creep, slide, fall of rock material, medium intensity. Orange arrow: Slow sliding or creep of soil material on marls, low to medium intensity. At the right margin of the photo in advanced stage. (Summit cross = Gnippen).
