Der Goldauer Bergsturz

André Grundmann, Goldau

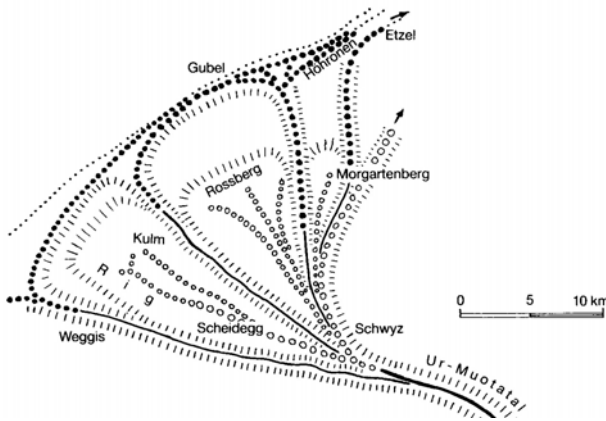
Fächer der Rigi-Rosserg-Schüttung (aus VOGEL und HANTKE, 1988).

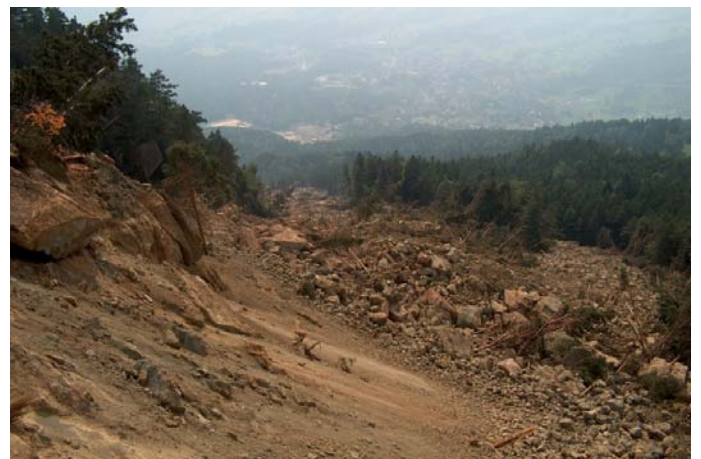
Neuer, lokal begrenzter «Berggrutsch beim Gribsch» im August 2005.

Die Erfahrung der letzten Jahre zeigt, dass der Bergsturzhang heute alles andere als stabil bezeichnet werden kann. Namentlich entlang der bis 80 m hohen östlichen Abbruchkante des Goldauer Bergsturzes waren in jüngster Zeit wiederholt Gesteinsabbrüche zu beobachten, was die weiterhin bestehende Aktivität unterstreicht. Der letzte derartige Felsabbruch ereignete sich nach mehrtägigen Starkniederschlägen am 22. August 2005 unmittelbar westlich des Bergrestaurants Gribsch. Bei diesem «Berggrutsch beim Gribsch» sind rund 100'000 m³ Gestein (zum grossen Teil Mergel) ausgebrochen und

haben sich über die darunter liegenden Waldflächen ergossen. Schlammassen des Abganges wurden schliesslich durch den Schuttbach bis ins Dorf Goldau verfrachtet. Da die geologische Schichtung des Rossberges nach wie vor ein hangparalleles Abgleiten zulässt, muss neben den relativ häufig vorkommenden kleinen Felsrutschungen in Zeiträumen von mehren tausend Jahren aber auch wieder mit massiven Gesteinsabgängen gerechnet werden, die bis in den Talboden vorstossen.
